AGV 常见故障模式分析

AGV 运行过程存在多种异常。走偏、打滑、刮蹭、货架不准等。一些现场问题分析过程比较繁琐，对刚开始接触日志分析的人员来说存在一定的困难，可能不能发现根本问题。

本文档对定位相关的一些问题进行罗列总结，可以为分析人员提供一定的预备知识。给出常见问题的特征表现与参考分析模式，便于快速定位问题。

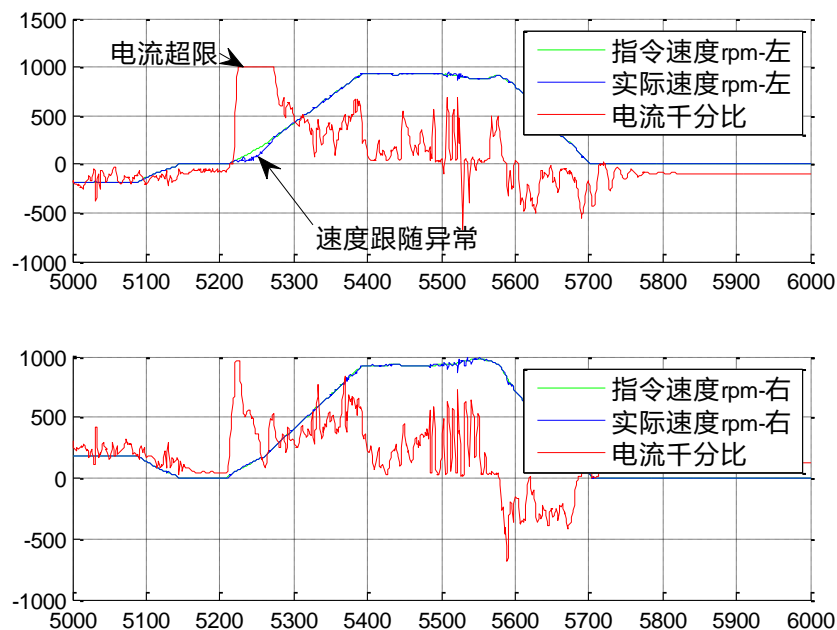
特征：加速段、电流超限、速度跟随异常

实例 1：敏达 Q7 样车 3089，负重后，起步阶段左侧电机电流明显超限，速度跟随异常，右侧电机也接近限制值，导致测试时多次走偏，后将加速度由 600mm/s^2 改为 300mm/s^2 ，电流仍超限，后加大了驱动组件的减速比。（3089_RCD_2017_07_19_10_27_28）

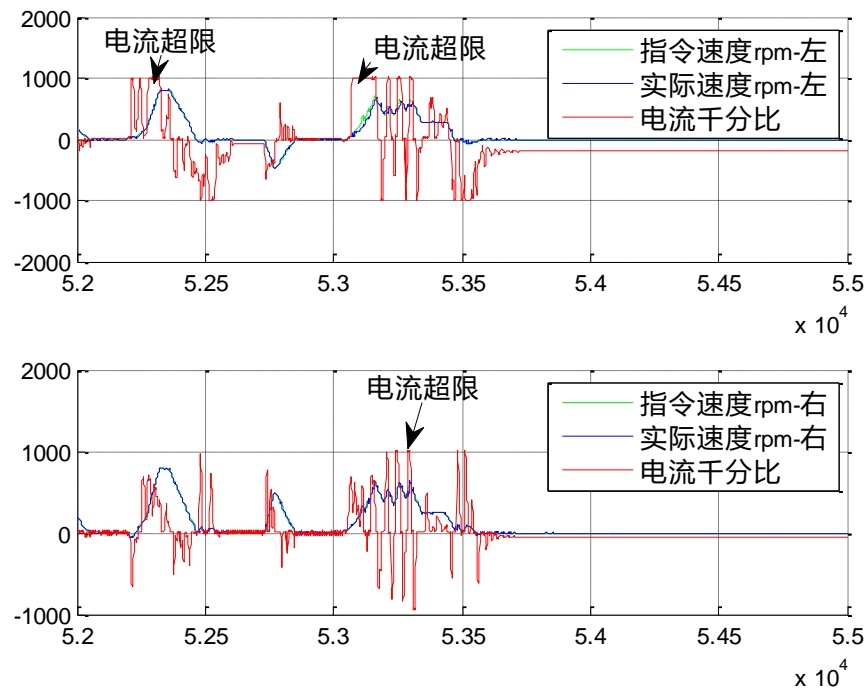
实例2 2017.09.04 桐庐电装仓库 1244 车背货货物净重 541 公斤，起步及加减速时电流超限，超载走偏。后该仓库 AGV 加速度从 600600mm/s^2 改为 300mm/s^2 (1244_RCD_2017_09_04_22_06_31)

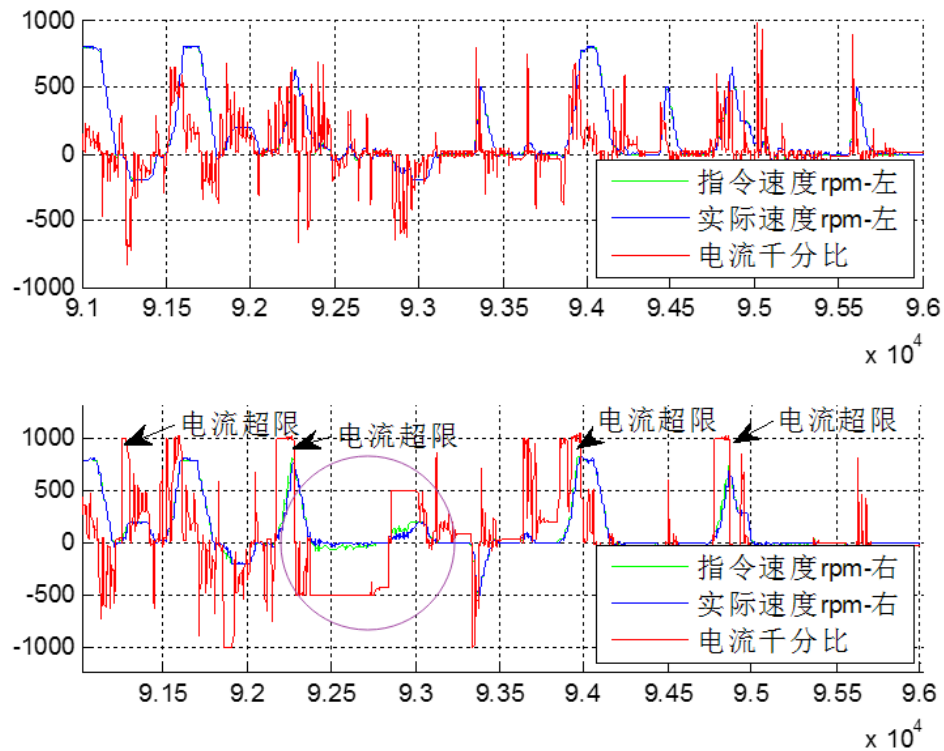
寻零不准时，AGV 走偏现象与超载类似，区别在于寻零不准导致的走偏更加频繁，每日可达十余次，在空车时也存在电流偏大的情况。

实例 1：桐庐电装仓库 1199 车，右侧电机启动时寻零不准，导致背货后运行电流经常超限，导致当日走偏 18 次。(1199_RCD_2017_09_04_09_56_25)

电机寻零不准的问题会导致 AGV 持续走偏，重新进行寻零（断电重新上电）可解决。

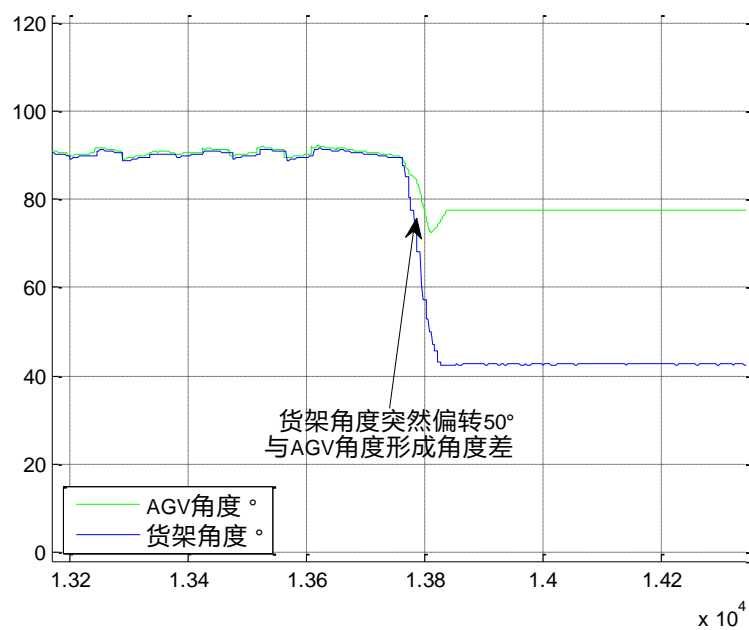
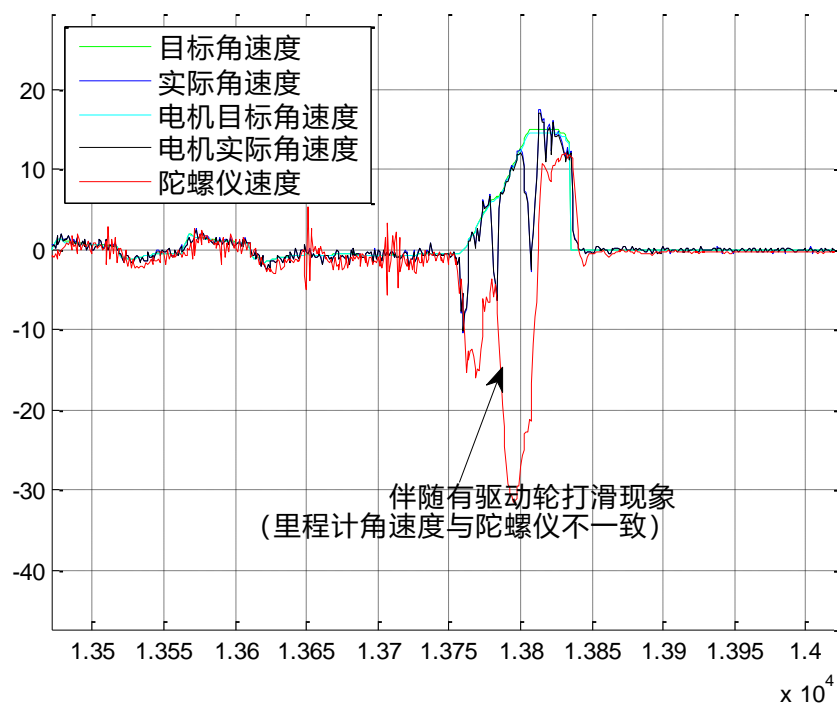
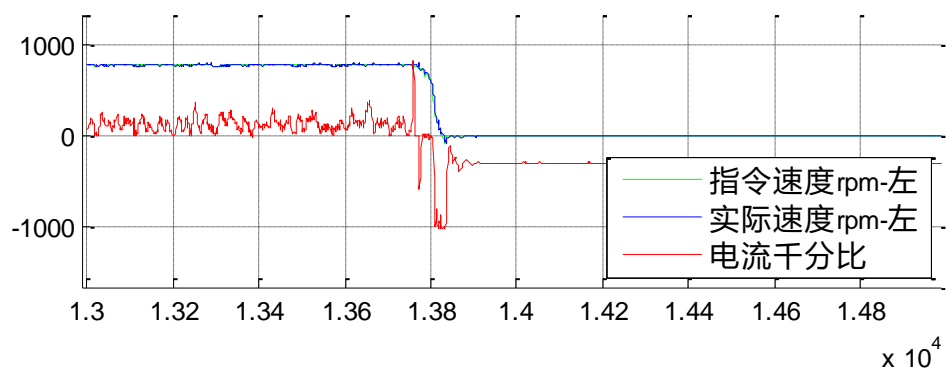
特征：举升状态背货行进时，货架角度与 AGV 角度突然形成偏差。

货架刮蹭时，一般伴随有某侧驱动轮打滑及电机电流超限的现象。

实例 1：桐庐电装仓库 1148 车行进中货架刮蹭到他处，货架角度偏转，与 AGV 角度不一致。货架刮蹭后连带 AGV 走偏。(1148_RCD_2017_09_04_16_55_16)

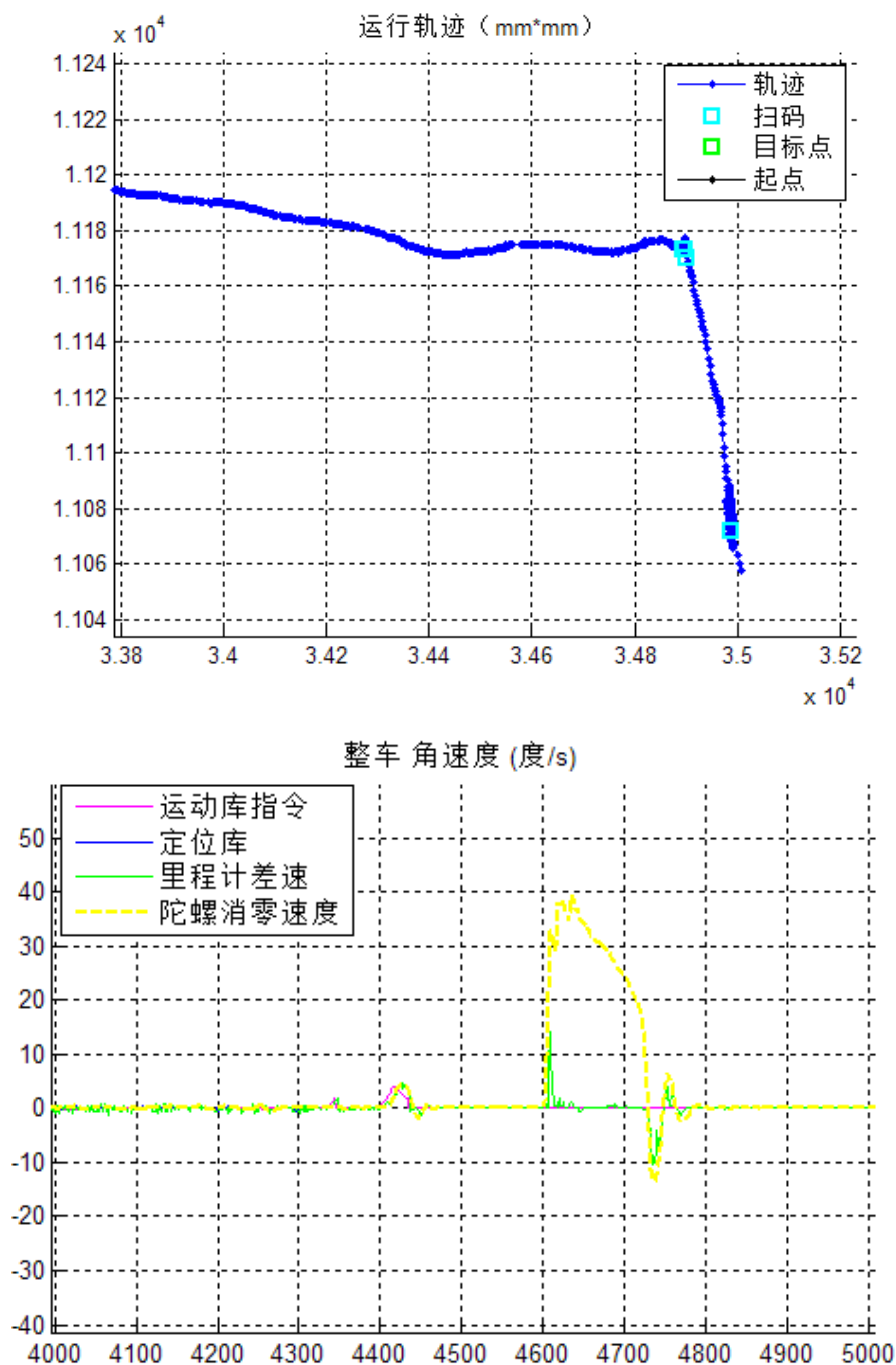
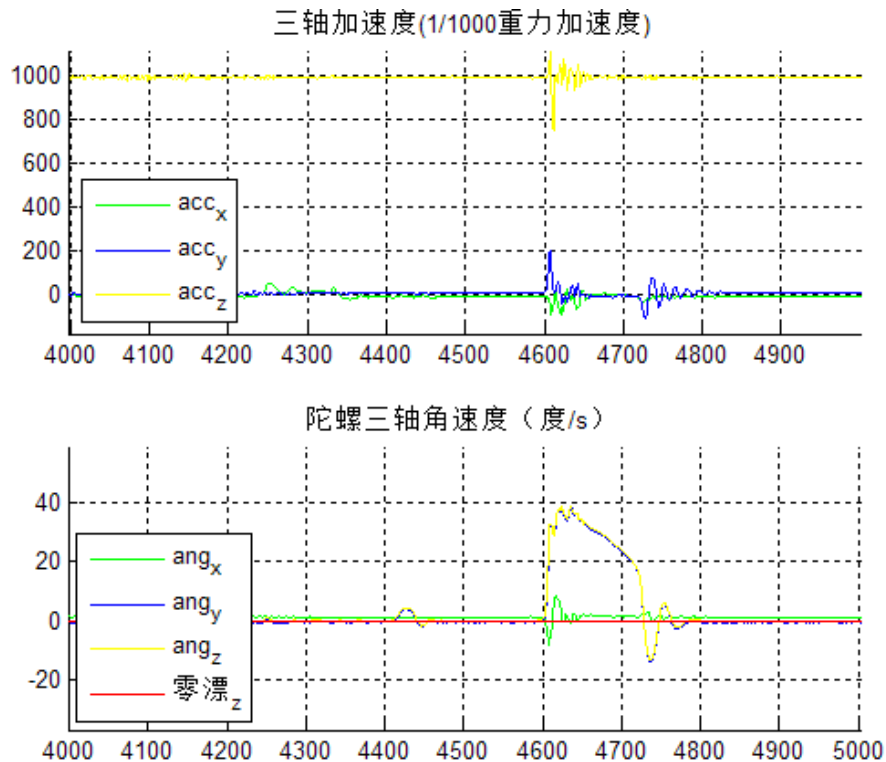
实例：周大福 2001 车发生碰撞 (3358_RCD_2019_03_16_00_05_07)

角速度异常变化，一般可能伴随打滑（见下一项）。
出现碰撞时，X,Y 方向加速度出现异常变化。

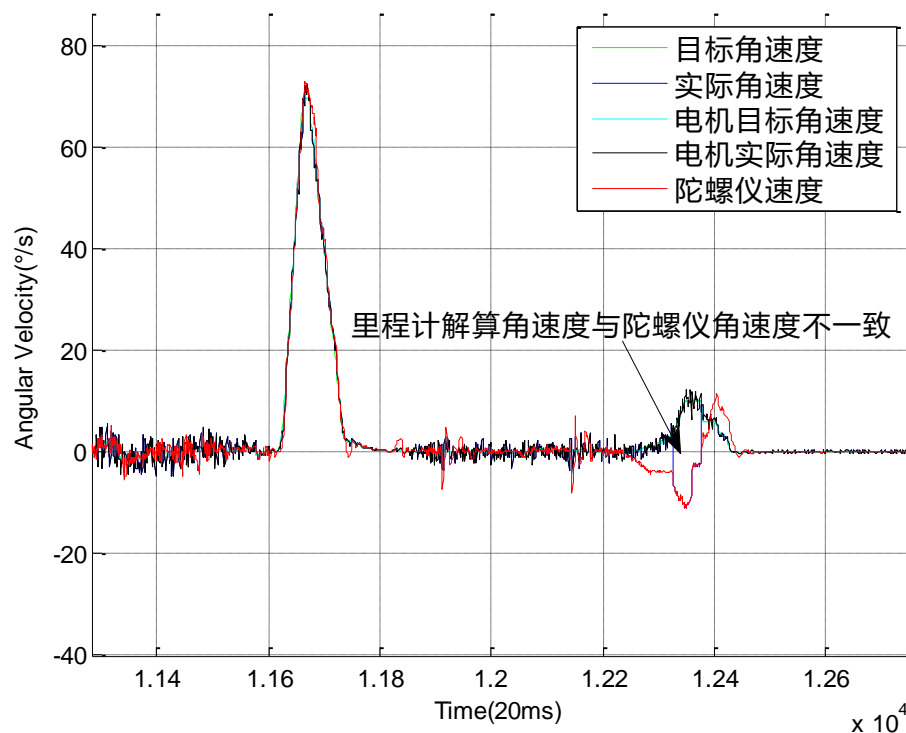
特征：里程计计算的 AGV 旋转方向与 AGV 实际旋转方向（陀螺仪）明显不符，可能与位置关联。

实例 1：2017.04.07 日桐庐电装仓库地码 028000AA037000 处附近，1494、1533、1558、1587 车一小时内发生 6 车次的打滑走偏，定位为地面污损湿滑。（1533_RCD_2017_04_07_14_27_15）

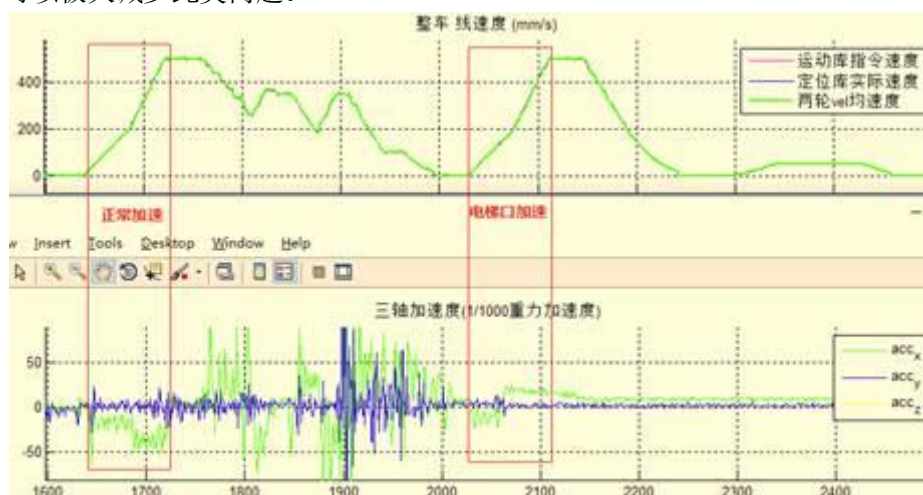
实例：华为现场电梯口 AGV 发生碰撞，其中一台车 3926 定位异常。
(3926_RCD_2019_05_17_16_58_17)

当不能通过角速度差异判别打滑现象时，可以通过角速度辅助进行分析。下图左侧为正常加速，采用二级加速。X 加速度有-20/1000g 到-40/1000g 的变化趋势。右侧为异常加速，一级加速未结束时，加速度变反向减速。实际车子在货梯口打滑，无法扫到之后码。最终定位位置错误（多累积了 1m），认为走出货梯。后续现场通过任务点避免在电梯口停车，带速度通行可以极大减少此类问题。

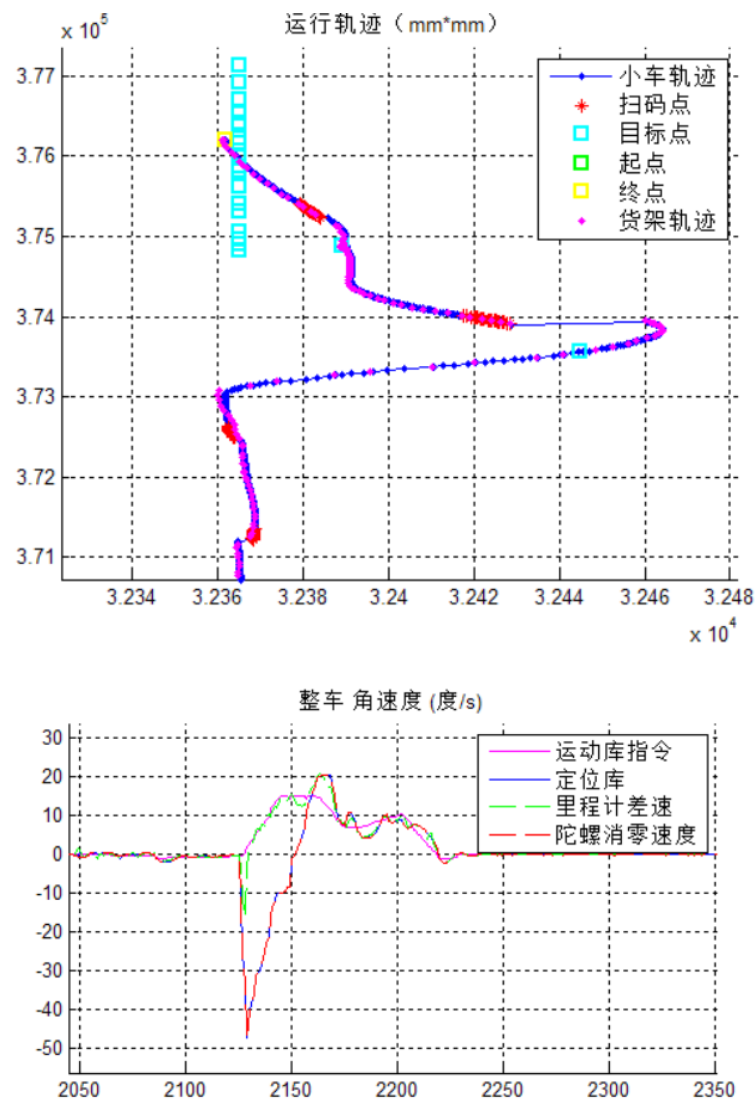
特征：打滑、地面质量较好。

实例 1：华为现场新发车打滑走偏，地面质量正常，现场拆卸一组舵轮后打滑走偏显现改善。(3465_RCD_2019_07_26_09_56_05)

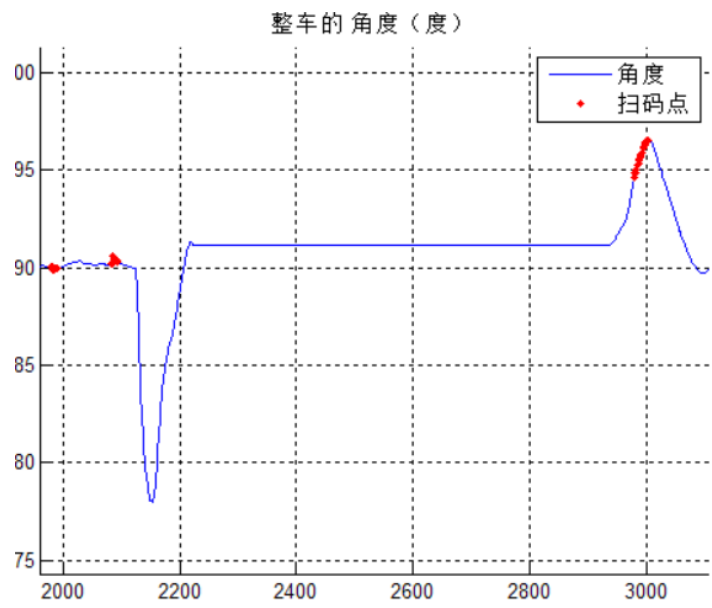
若 AGV 采用“陀螺仪与里程计”模式，由于角度主要由陀螺仪决定，最终的角度跟踪

误差较小。

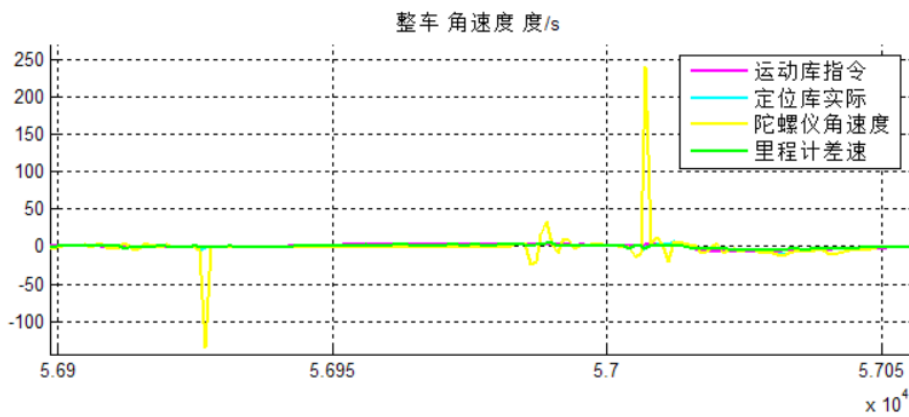
特征：陀螺单拍跳变。

实例：华为 3043 车频繁走偏，发现陀螺数据异常。(RCD_2018_07_18_08_45_27_3043)

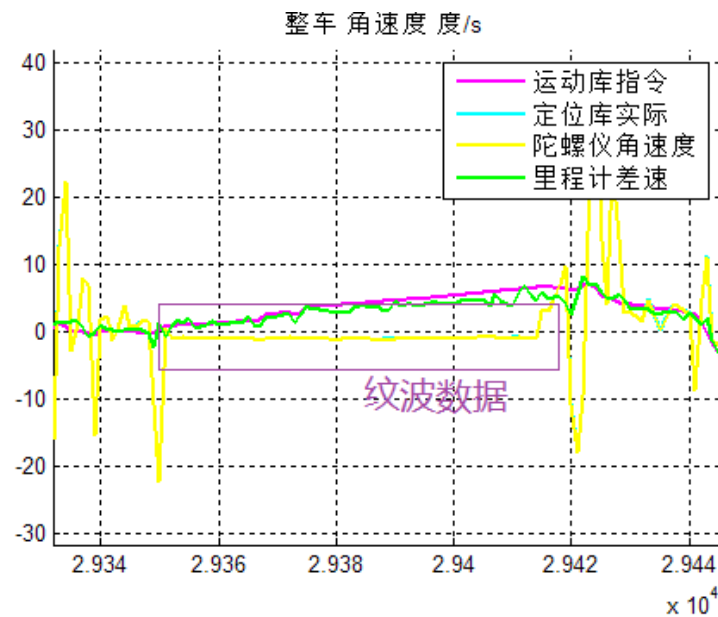
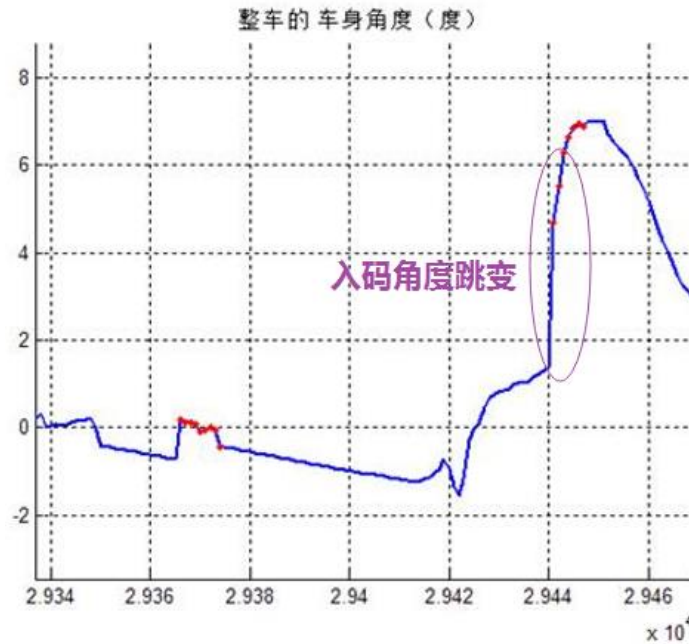
特征：陀螺迅速与里程计分离，积分角度不正确。

实例：华为 3043 车陀螺纹波数据输出。

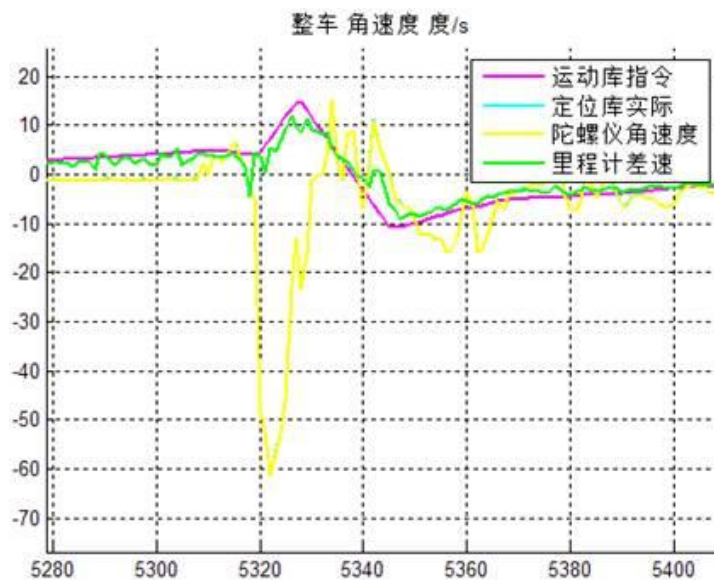
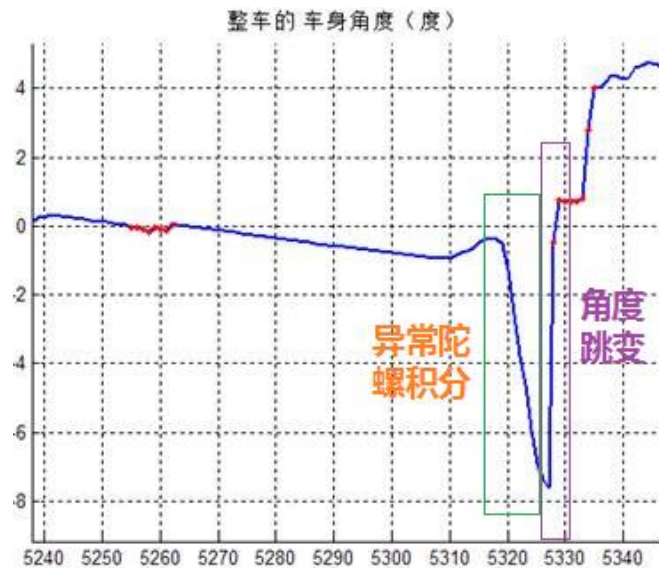
- 1、陀螺单拍迅速分离至大值，幅度大，非常不连续。
- 2、由于陀螺异常，陀螺积分角度错误，下一个码会有非常大的入码角度跳变。这个是与打滑的核心区别。

实例：华为3043车陀螺异常数据输出。

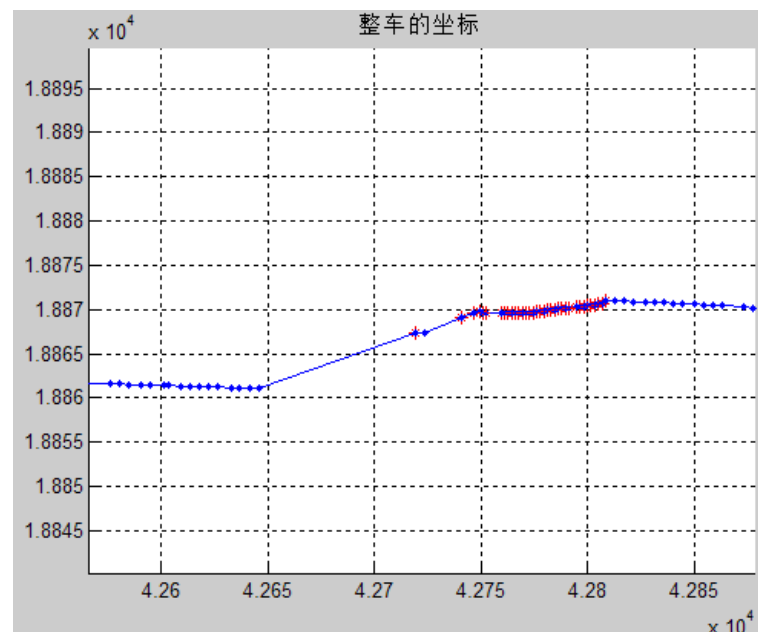
实例：京东方全向车，入码时前向跳变 70mm，经常走偏，定位为下镜头标定问题，重新标定下镜头后运行正常。（1008_RCD_2020_03_16_20_12_54）

RCD 中，“线速度*时间”为 144mm，“解码变化”为 60mm。解码异常。后续发现该车标定时棋盘格尺寸配置异常（10mm 错配置为 4mm），造成 H 矩阵缩放因子异常。

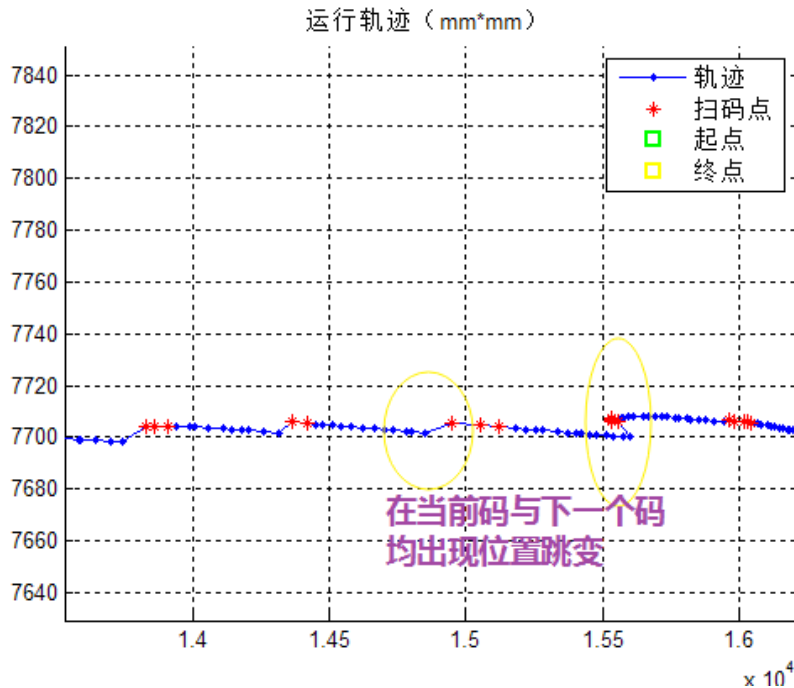
特征：当前码与下一码有跳变，现象与区域关联。

实例：Q1 车 X15000 位置码值错误（200mm），引起当前码与下一个码入码跳变。（无数据）

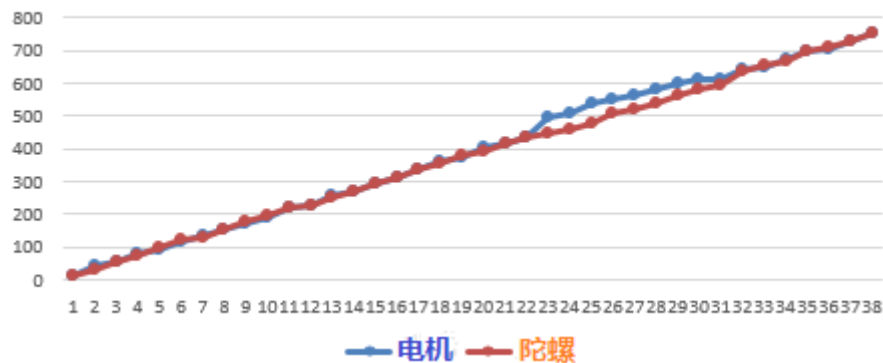
时间戳不同步

实例：Q1 车电机时戳突然超前 50ms（低角速度区），持续 200ms 恢复（高角速度区）。造成积分角度变少。

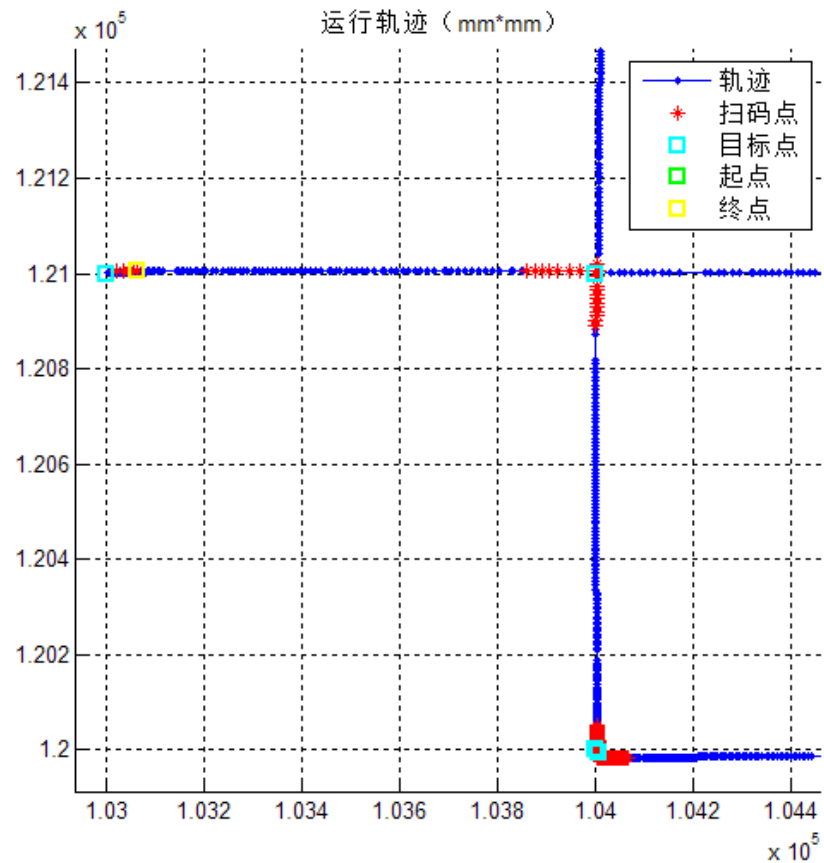
实例：Q3 车停不准，货架放置异常。发现电机与下镜头时间同步异常。经过时间补偿后的解码数据完全超出地码解码范围。时戳差异达到 120ms。
(1459_RCD_2020_03_31_17_52_22)

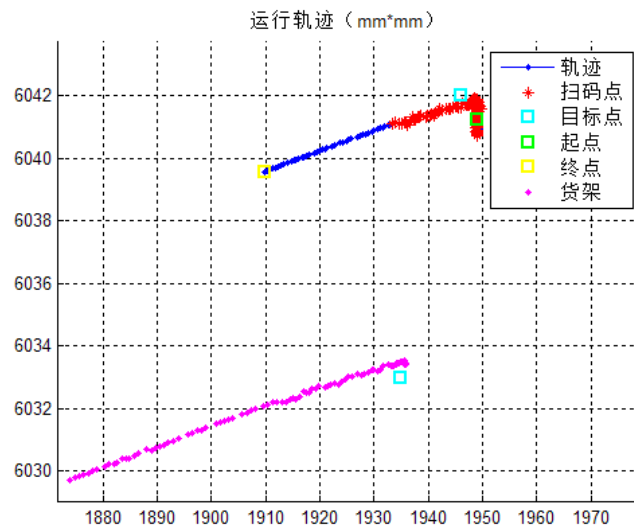
实例：华域 C2 车 0121 无法正常调整到货架中心，背货精度差。运行轨迹显示货架下放态的定位随着 AGV 的移动而改变，且比本体定位变化幅度更大。确认读码头加密正确，输出角度正确。确认未货架读码头坐标系输出异常。后发现读码头内被误开启坐标转换，修复并重新标定后正常。（0121_RCD_2019_04_18_19_11_56）

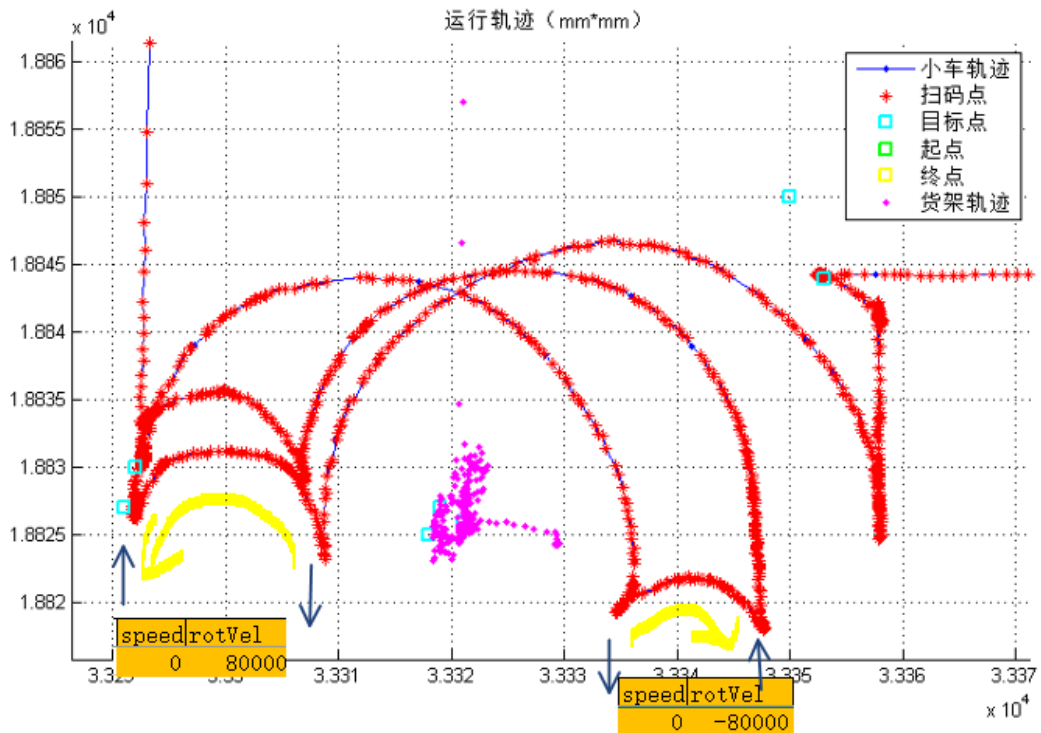
实例：华为 3129 返修车测试货架背的歪摆放歪。货架定位正常，但是调整不到货架中心。分析数据，原地旋转（无线速度）调整前后位置偏差较大。且两次原地旋转任务，均从-90 度旋转到+90 度。但是逆时针旋转小车向左偏 17mm，顺时针旋转小车向右偏 14mm。现象与轮半径差异、镜头标定偏不符合。

认为驱动部分一致性较差。此种情况，旋转微调效果较差，无法旋转微调到货架中心。轮组更换重装重新标定后正常。(3129_RCD_2018_11_12_20_10_53)

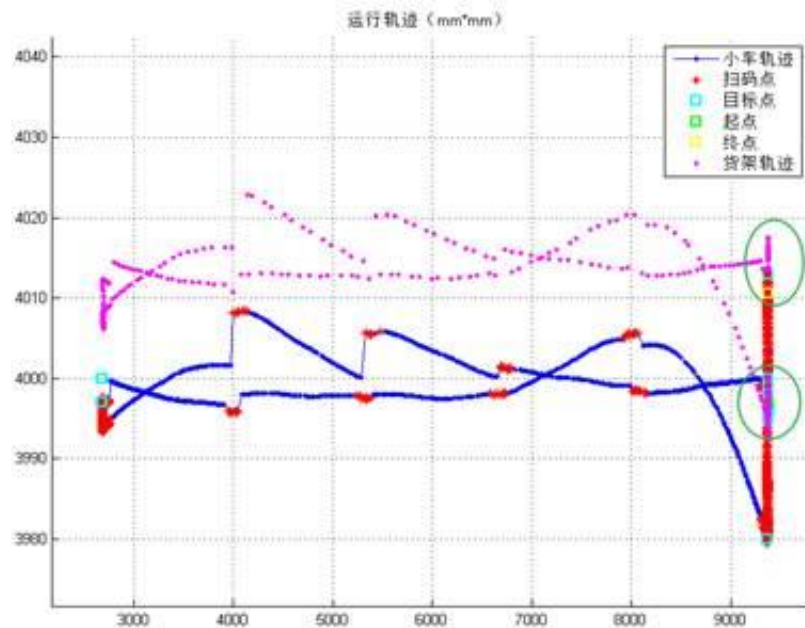
实例：华为3204 车测试货架摆放精度差。AGV 背货架行走时，目标点未叠加货架偏差。
造成车走的正，货架放的歪。(3204_RCD_2018_09_06_11_08_08)

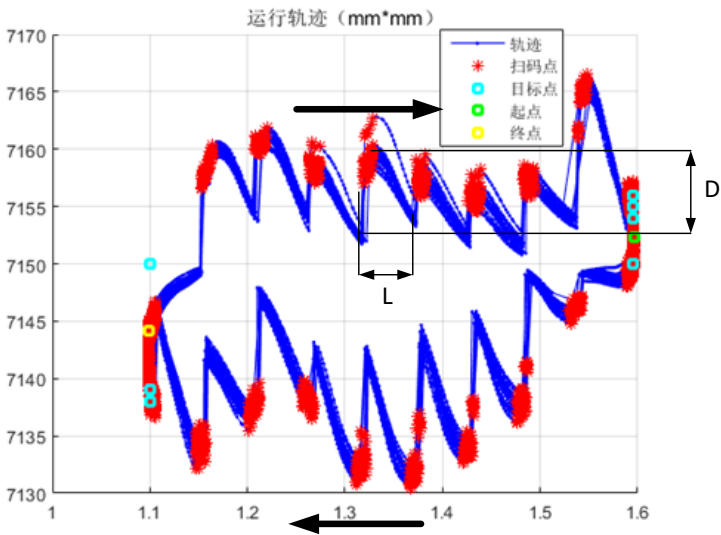
图 1 解码角度偏小

如图 1 所示，从码出发，轨迹向右偏，（角度顺时针为负，逆时针为正），解码角度偏小，实车出码向左偏，需补偿一个正值（单位千分之一度）；

值的大小为： $D/L/0.017*1000$

以侧向偏差平均 10mm，码间距 1 米为例，补偿值大小为 $10/1000/0.017*1000=588$ ；

又因方向性需补偿一个正值，则最终的补偿结果为在原有基础上叠加 588；

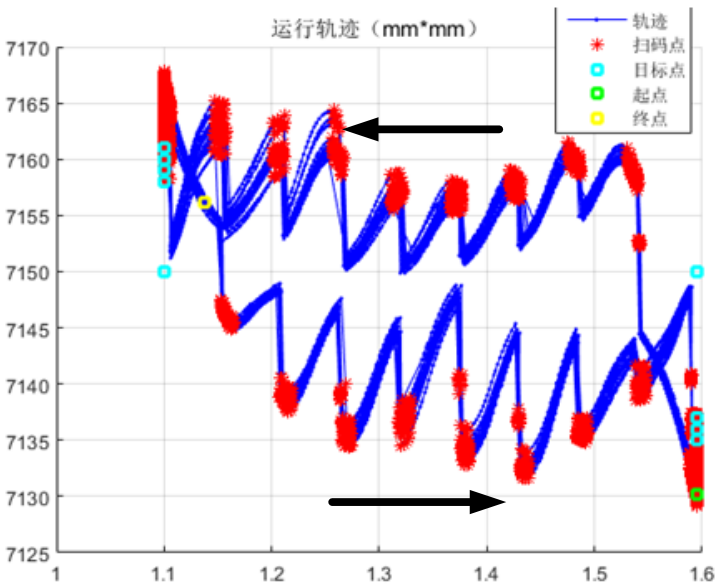
图 2 解码角度偏大

如图 2 所示，从码出发，轨迹向左偏，（角度顺时针为负，逆时针为正），解码角度偏大，实车出码向右偏，需补偿一个负值（单位千分之一度），值的大小计算方式与上述相同；
