# AGV常见避障问题及排查方法

算法部/导航控制组

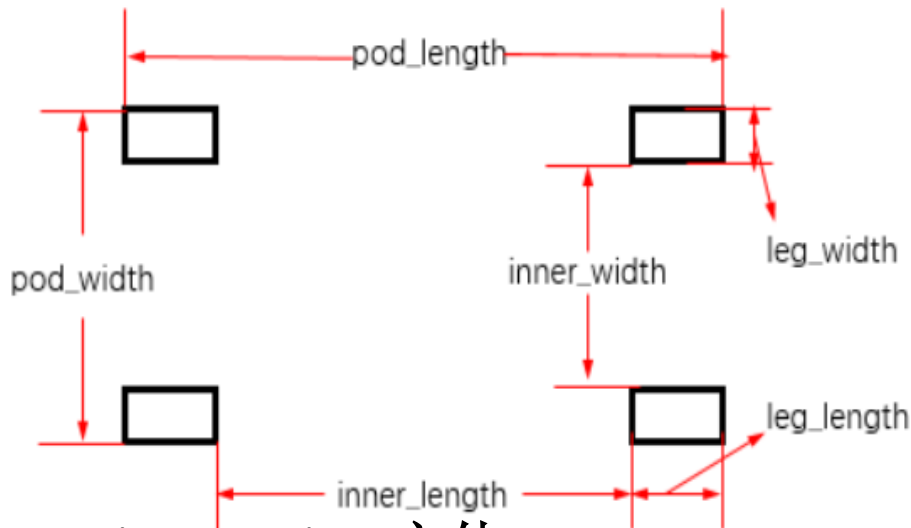
## ■ 货架参数含义

1. 障碍位置位于inner\_length、inner\_width之外
2. 障碍位置位于outer\_length、outer\_width
3. 障碍大小小于leg\_length、leg\_width

## ■ 根据以上原则，当货架腿效果剔除不良时，可

1. 适当放大pod\_length、pod\_width值（会使避障检测范围变大）
2. 适当缩小inner\_length、inner\_width
3. 适当放大pod\_length、pod\_width值

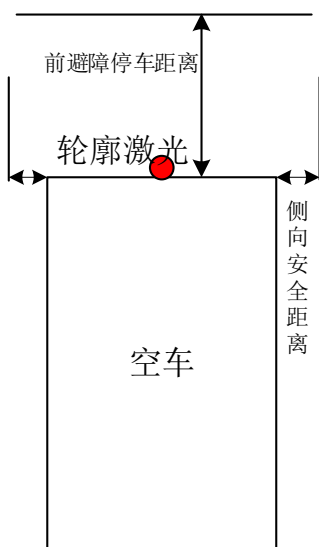
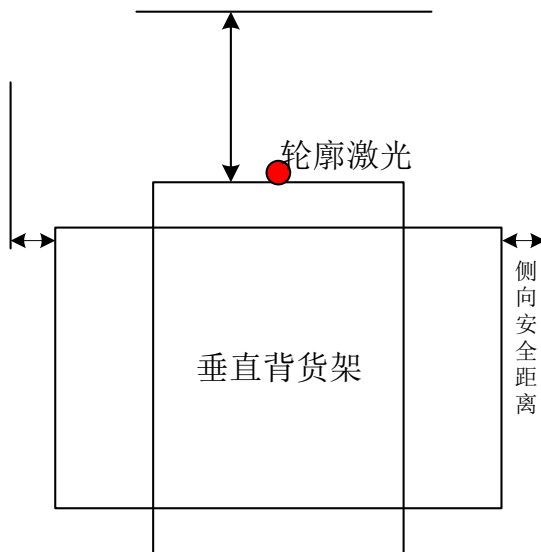
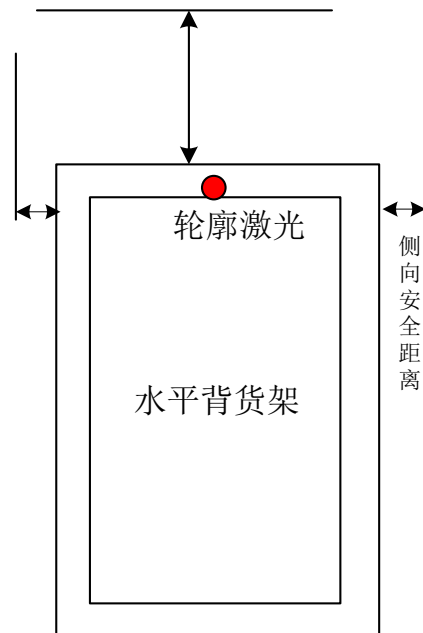
## ■ 原因二：错误配置激光方案

#### ■ 2. 在遇障时间点找最近一条new\_task中的“safe\_dist”（主控V2.8）

[2019-12-31 13:45:25][64641][NOTIC][TSK]New\_task added, src = 1, plat\_task = 53, error\_code = 0, tid = 4134, s\_tid = 0, action\_type = 15, move\_type:0, castor\_pos = [313625, 123756, -484], pod\_dir = -715, target\_pos = [320300, 123750, 0], max\_vel = 800, barrier\_level = 253, reuse\_word = 0, **safe\_dist = [40, 0, 5, 5]**, obs\_sens\_disable = 255

[2019-12-06 15:01:10][02940][NOTIC][TSK]New\_task: src 1, plat task 50, error\_code:1, tid:116, s\_tid:117, action\_type:33, move\_type:0, x:171744, y:26671, dir:-516, p\_dir:512, t\_x:175983, t\_y:26668, t\_dir:0, vel 2000, barrier 0, reuse 0 **dist 0 0 0 0**

- 解决方法：激光方案的左右值会增加检测范围，按需调整
